LetrasVerdes

Marzo 2012

Riesgos antrópicos generados por la actividad minera

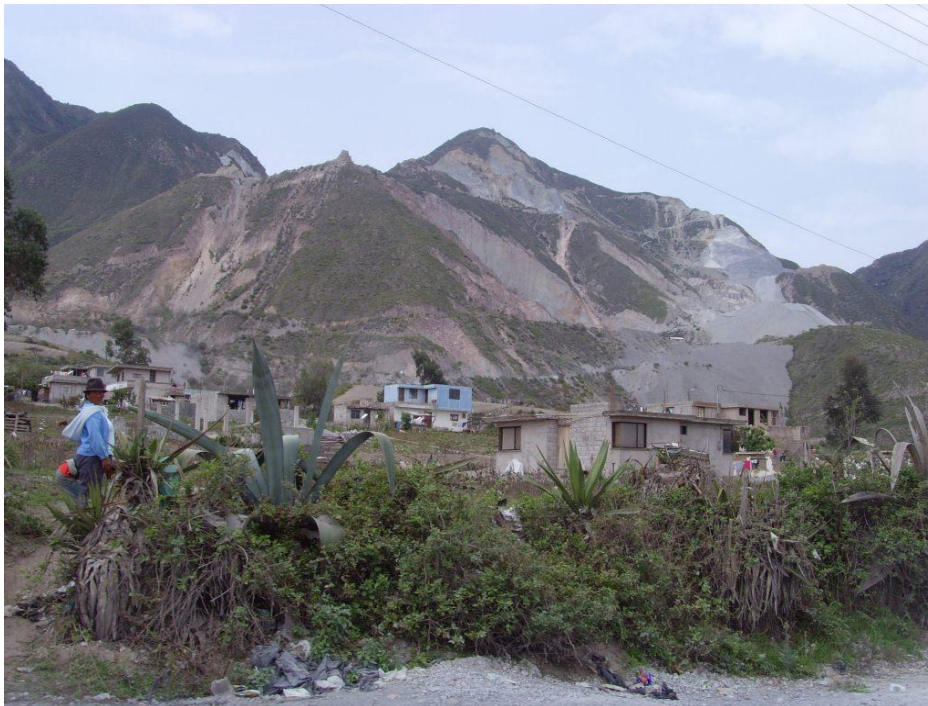
Fotografía N.º 1
Explotación de la cantera Tanlahua (barrio Tanlahua, 27 de noviembre de 2010)

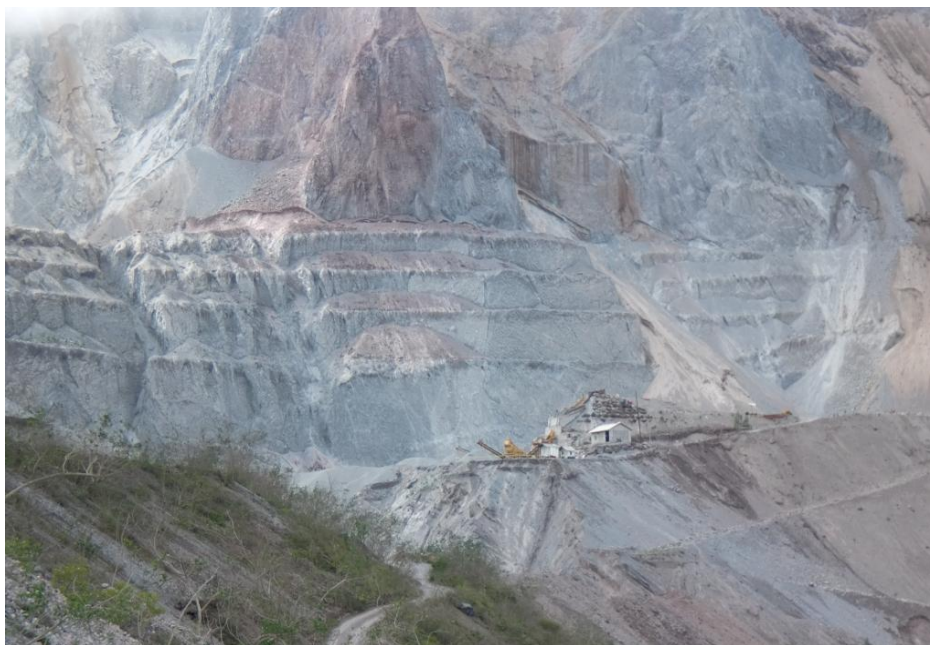
Fotografía N.º 2

Explotación de la cantera Fucusucu III (barrio Rumicucho, 8 de enero de 2011)

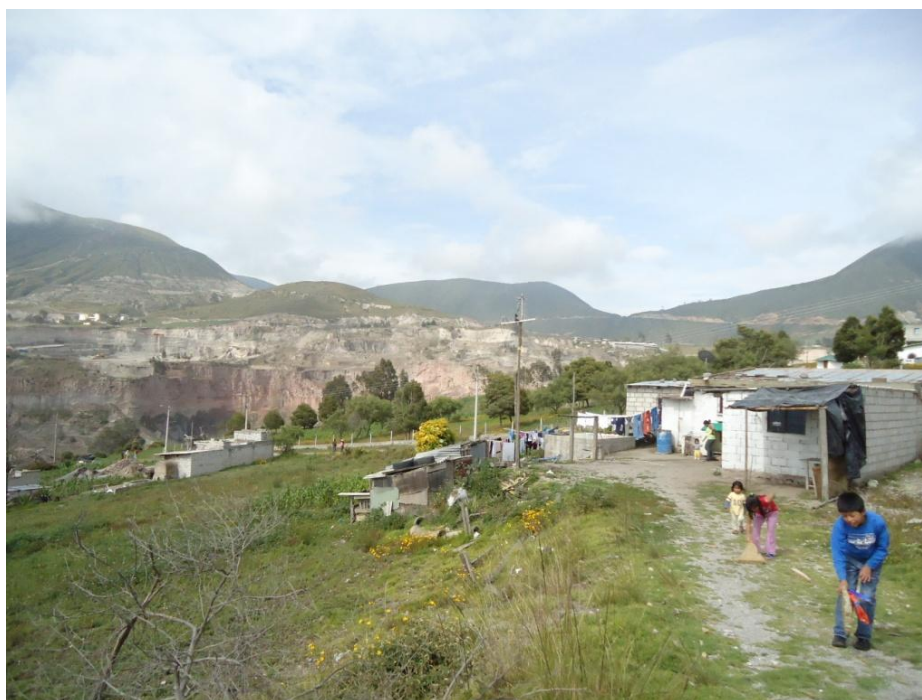
Fotografía N.º 3
Explotación de la cantera Mandingo I (barrio Caspigasí del Carmen, 12 de febrero de 2011)

canteras como Mandingo y El Desierto, la explotación ha avanzado hasta el subsuelo, lo que contraría las normas técnicas de explotación.

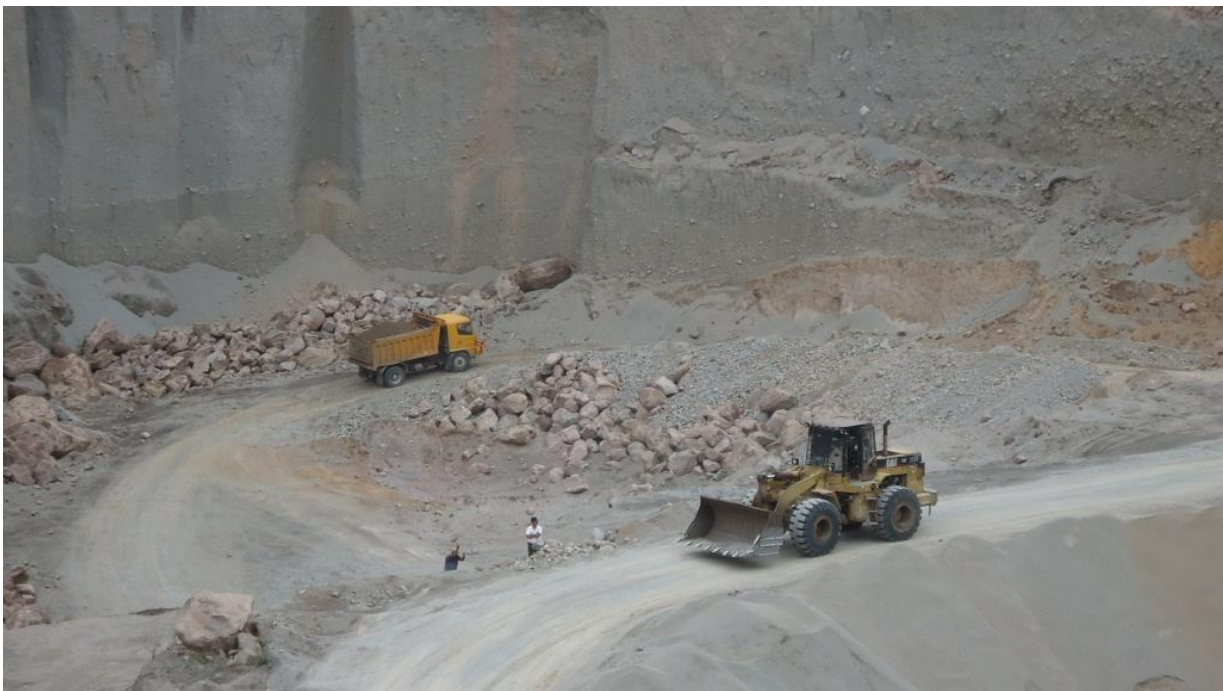
Fotografía N.º 4

Explotación de la cantera Mandingo II (barrio Caspigasí del Carmen, 22 de marzo de 2011)

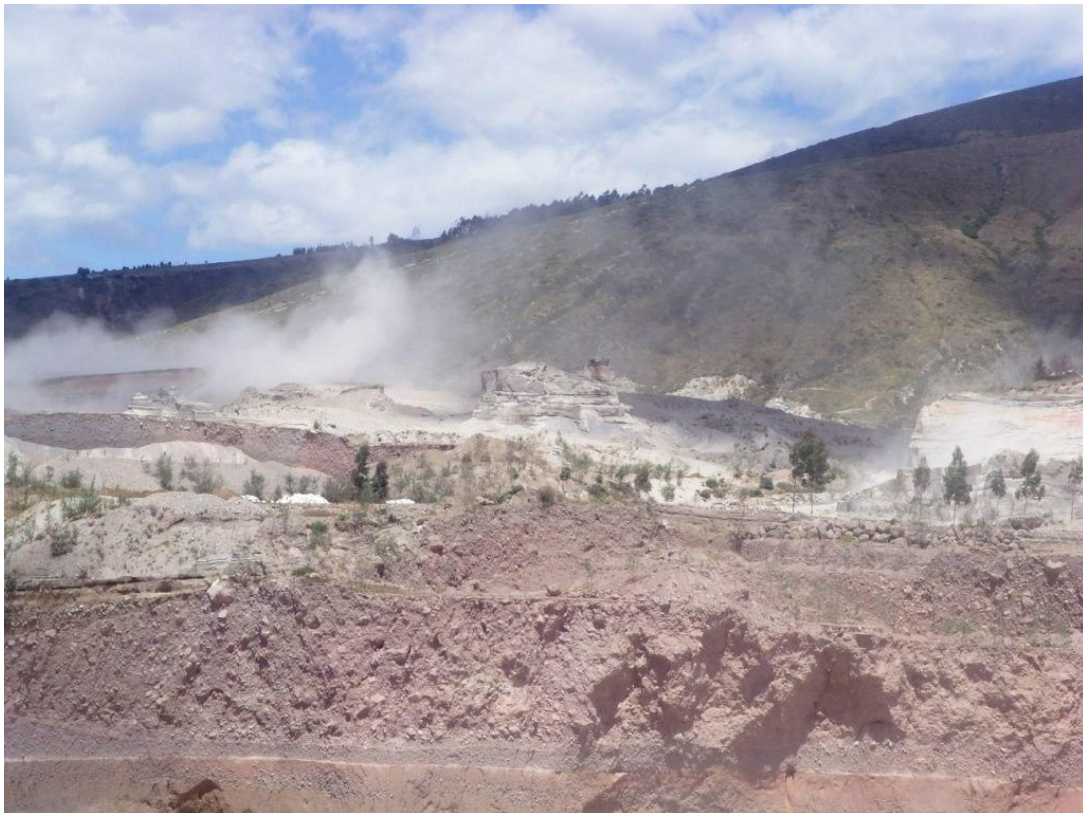
Fotografía N.º 5

Explotación de la cantera Mandingo II (barrio Caspigasí del Carmen, 8 de julio del 2011)
